Kondisi dan Tingkat Pemanfaatan Fasilitas Pangkalan Pendaratan Ikan Kronjo Kabupaten Tangerang Provinsi Banten

*(Condition and Level Utilization Facilities of Kronjo Fish Landing Place
Tangerang Regency Banten Province)*

Devi Pujiastuti¹⁾, Ririn Irnawati^{1*)}, Ani Rahmawati¹⁾

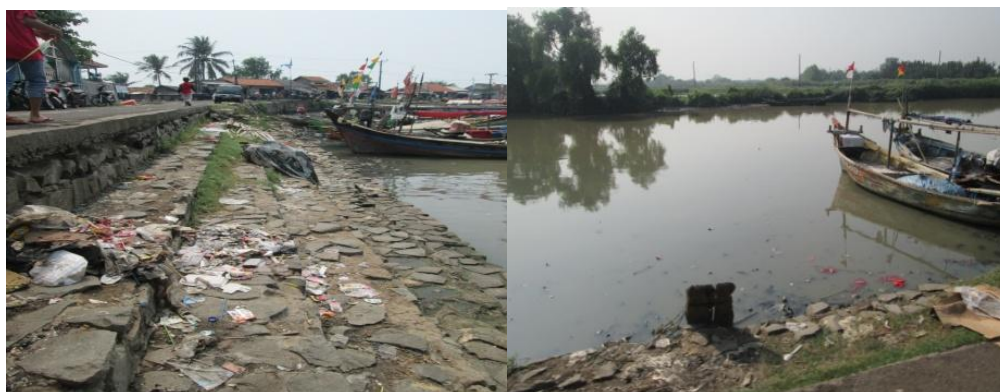
Dermaga PPI Kronjo terletak disepanjang pinggir sungai, sejajar dengan garis sungai (Gambar 1). Panjang dermaga PPI Kronjo yaitu 800 m, kondisinya kotor akibat banyaknya sampah yang berasal dari kegiatan bongkar muat dan aktivitas di pelabuhan. Dermaga berbentuk bangunan semen berbatu yang berundak-undak (seperti tangga) yang digunakan nelayan untuk melakukan pendaratan ikan seperti bongkar muat hasil tangkapan ikan dan tambat labuh

kapal. Letak dermaga berada di depan gedung TPI yang hanya dipisahkan oleh jalan dengan lebar 2 meter. Dekatnya jarak dermaga dengan TPI memudahkan nelayan melakukan proses pengangkutan ikan dari dermaga menuju TPI, namun dermaga tidak dilengkapi dengan tiang-tiang (*bolard*) untuk menambatkan kapal sehingga nelayan kesulitan untuk melakukan kegiatan tambat lambuh. Terkadang nelayan menambatkan kapalnya dengan cara mengikat tali ke bagian tiang gedung TPI atau tiang-tiang bambu yang sengaja dibuat oleh nelayan.

Kolam pelabuhan adalah daerah perairan pelabuhan untuk masuknya kapal-kapal yang bersandar di dermaga (Lubis 2012). PPI Kronjo memiliki kolam pelabuhan seluas 1.600 m² dengan panjang 800 m dan lebar 20 m. Kedalaman kolam pelabuhan mengalami pendangkalan yang awalnya memiliki kedalaman -2 m kini menjadi -1,5 m (Gambar 1).

Gambar 1. Dermaga (kiri) dan kolam pelabuhan (Kanan) di PPI Kronjo.

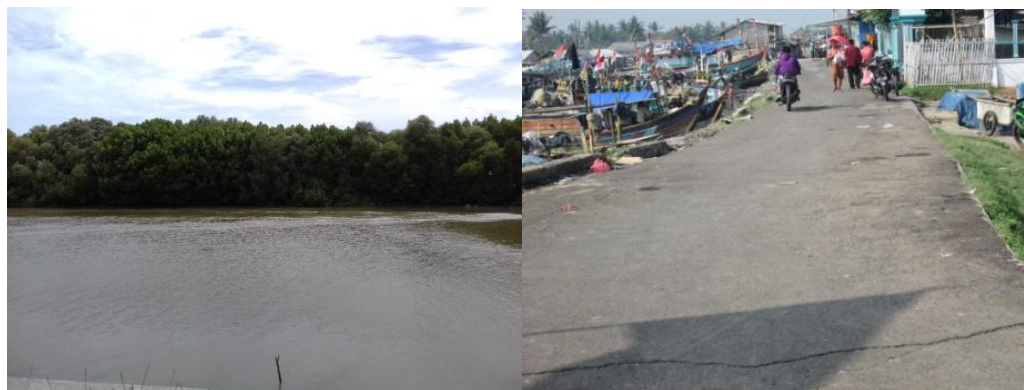
Alur pelayaran di PPI Kronjo merupakan alur sungai dengan panjang kurang lebih 4.000 m. Alur pelayaran ini sering mengalami pendangkalan karena banyaknya sedimen yang terbawa oleh arus dari laut. Selain itu, alur pelayaran PPI Kronjo tidak dilengkapi dengan rambu-rambu navigasi, namun hal ini tidak menjadi kendala bagi nelayan PPI Kronjo pada saat ingin berlayar pada malam hari dikarenakan nelayan sudah sangat menguasai alur pelayaran di PPI Kronjo (Gambar 2).

Jalan komplek yang berada dilingkungan PPI Kronjo kondisinya cukup baik, jalanan beraspal dan dapat dilalui oleh kendaraan umum (Gambar 2). Namun karena jalan tidak terlalu lebar untuk kendaraan seperti mobil harus jalan dengan perlahan.

Gambar 2. Alur pelayaran (kiri) dan jalan kompleks (kanan) di PPI Kronjo

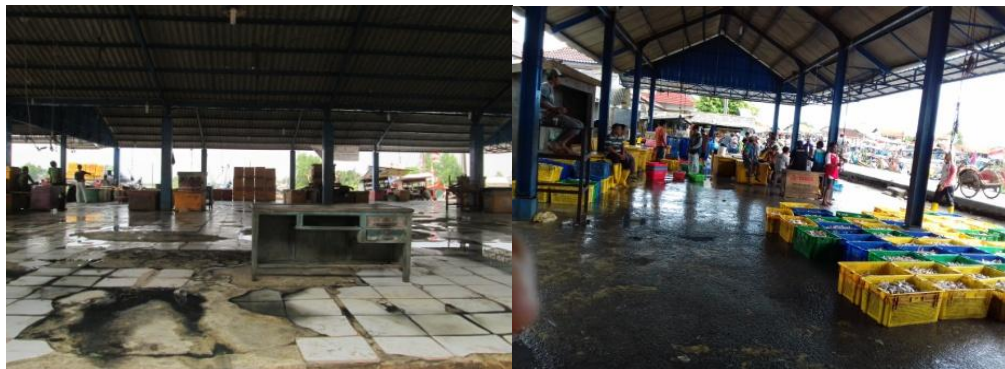
PPI Kronjo memiliki gedung TPI seluas 481 m². Kondisi TPI dalam kondisi baik, dan berada di belakang dermaga bongkar sehingga memudahkan nelayan untuk melakukan pendaratan ikan. Gedung TPI memiliki lantai lelang seluas 420 m² dan lantai pengepakan ikan 61 m² (Gambar 3). Kondisi lantai gedung pelelangan berkeramik namun tidak memiliki kemiringan 2° ke arah saluran pembuangan. Lubis (2012) menyatakan satu hal yang perlu diperhatikan adalah lantai tempat pelelangan harus miring ke arah saluran pembuangan, kemiringan lantai ini sekitar 2°. Hal ini dimaksudkan agar air penyemprotan kotoran atau sisa-sisa ikan setelah aktivitas pelelangan, dapat mengalir ke saluran pembuangan dengan mudah berbeda halnya dengan lantai pelelangan PPI Kronjo lantai lelang sering terdapat genangan air sehingga lantai lelang biasanya dibersihkan dengan cara disemprotkan menggunakan air dan airnya dialirkan ke arah saluran pembuangan dengan menggunakan sapu lidi.

Gambar 3. Lantai gedung TPI (kiri) dan lantai pengepakan (kanan).

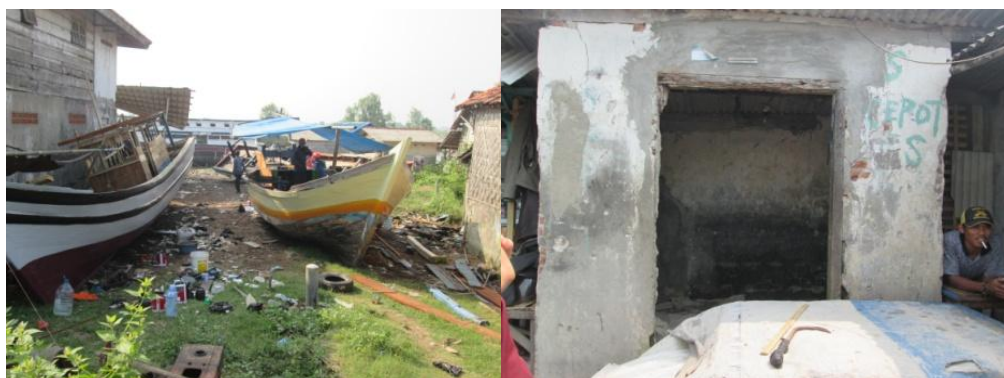
Docking yang terdapat di PPI Kronjo terletak dipinggir sungai yang juga merupakan alur pelayaran (Gambar 7). Pengelolaan *docking* milik perseorangan bukan dibangun di atas tanah pelabuhan, dan tidak melayani pembuatan kapal-kapal yang digunakan nelayan untuk melaut. Fasilitas *docking* ini pun hanya melayani perbaikan kapal-kapal dengan kerusakan kecil. Apabila nelayan membutuhkan perbaikan kapal dengan kerusakan kapal yang besar, pengecatan atau membuat kapal biasanya nelayan akan melakukannya di PPN Karangantu dengan membawa surat yang dibuatkan oleh pihak PPI atau di daerah asal nelayan itu sendiri.

Terdapat dua unit depot es yang berfungsi di PPI Kronjo (Gambar 7). Depot es ini berlokasi didekatgedung TPI yang lokasinya strategis dan mudah dijangkau oleh konsumen. Ukuran depot es ini tidak terlalu besar hanya berkisar 2 m x 2 m yang nantinya akan diisi oleh tumpuk-tumpukan es berbentuk balok. Dibangunnya depot es ini bertujuan untuk memudahkan nelayan dan para pelelang memenuhi kebutuhan es, hal ini dikarenakan tidak adanya keberadaan pabrik es di PPI Kronjo. Depot es dikelola oleh perseorangan oleh penduduk setempat, harga jual es balok ini Rp. 30.000/balok. Es disuplai dari luar PPI Kronjo, mulai dari Tangerang yaitu wilayah Rajeg dan Karawaci atau bahkan dari pabrik es yang terdapat di wilayah Cikande dan Ciujung. Es-es balok ini nantinya akan digunakan oleh nelayan untuk menjaga mutu hasil tangkapannya agar selalu baik.

Gambar 7. Docking (kiri) dan depot es (kanan) di PPI Kronjo.

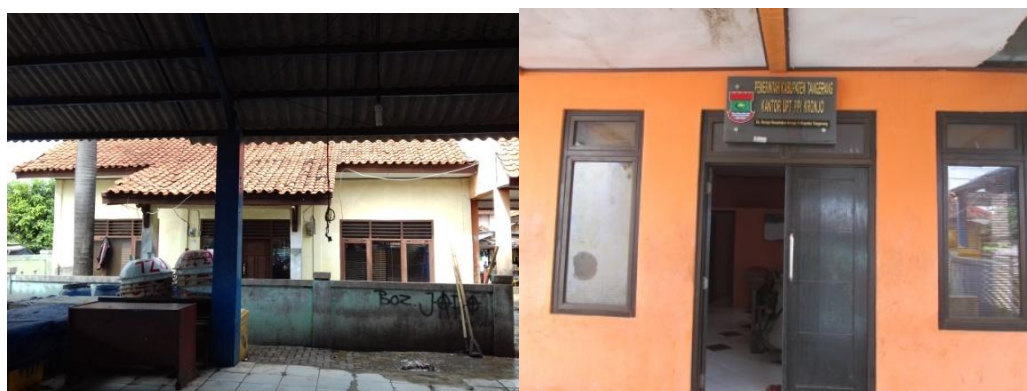
Balai Pertemuan Nelayan (BPN) di PPI Kronjo digunakan sebagai tempat berkumpulnya para nelayan dan petugas PPI apabila ada permasalahan yang perlu dibahas dan dapat menampung hingga 50 orang. BPN ini sebelumnya berfungsi sebagai kantor pelabuhan, namun tidak digunakan lagi setelah ada kantor

pelabuhan baru yang posisinya berada di samping dari BPN ini. Luas dari BPN ini berkisar 28 m² dengan panjang 7 m dan lebar 4 m, seperti yang disajikan pada Gambar 8.

Kantor Pelabuhan berfungsi sebagai tempat para petugas PPI melakukan tugas-tugasnya guna memberikan pelayanan kepada nelayan. Kantor pelabuhan terletak berdampingan dengan gedung Balai pertemuan Nelayan persis dibelakang gedung TPI dengan luas berkisar 56,8 m² (Gambar 8). Kantor ini terdiri dari 4 ruangan yaitu ruangan kepala UPT PPI, ruang kasir, ruang arsip dan ruang untuk menerima tamu. Kondisi dari kantor pelabuhan ini cukup baik dan terawat dengan baik.

Gambar 8. BPN (kiri) dan kantor pengelola (kanan) PPI Kronjo.

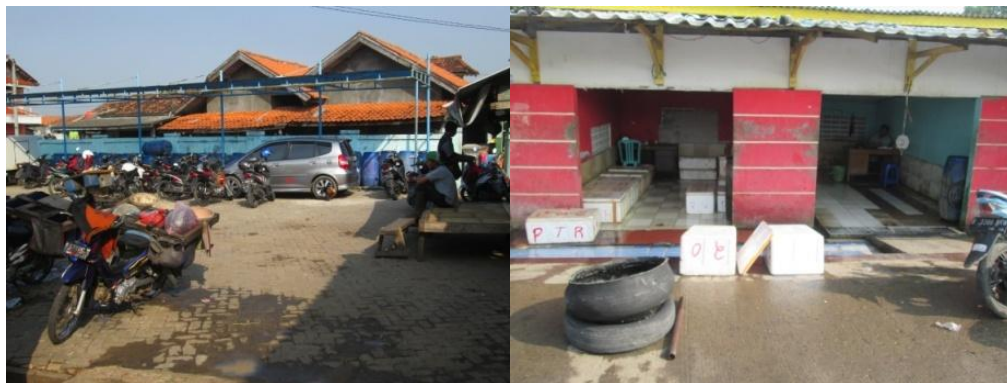
Tempat parkir di PPI Kronjo berada dibelakang dari gedung BPN (Gambar 10) dengan luas 28 m² yang dibatasi oleh tembok tinggi dan pagar besi. Tempat parkir ini biasanya dipakai untuk parkir mobil atau motor-motor para pedagang ikan keliling pada saat membeli ikan dan tidak ada pungutan biaya parkir.

Kios ikan yang berada di sekitar PPI Kronjo (Gambar 10) berjumlah delapan unit, yang dikelola oleh penduduk yang tinggal di sekitar PPI Kronjo.

Kios-kios ikan ini biasanya menjual ikan kurisi segar dan juga udang segar yang diperoleh dari pelelangan di TPI Kronjo atau diperoleh dari para bakul-bakul yang mengikuti pelelangan.

Gambar 10. Tempatparkir (kiri) dan kios ikan (kanan) di PPI Kronjo.
